## ANALYSIS OF THE CAUSES OF SHIP ACCIDENTS DURING NAVIGATION IN PORT WATERS AND MOORING (PART 2)

### АНАЛІЗ ПРИЧИН АВАРІЙ СУДЕН ПІД ЧАС ПЛАВАННЯ У ПОРТОВИХ ВОДАХ ТА ПІД ЧАС ШВАРТУВАННЯ (ЧАСТИНА 2)

**Bychkovsky Y. / Бичковський Ю.В.***PhD, docent, deep sea captain / PhD, доцент, капітан**ORCID: 0000-0003-1459-9029**Odesa National Maritime University, Odesa, Mechnikova 34, 65029**Одеський національний морський університет, м. Одеса, Мечникова 34, 65029*

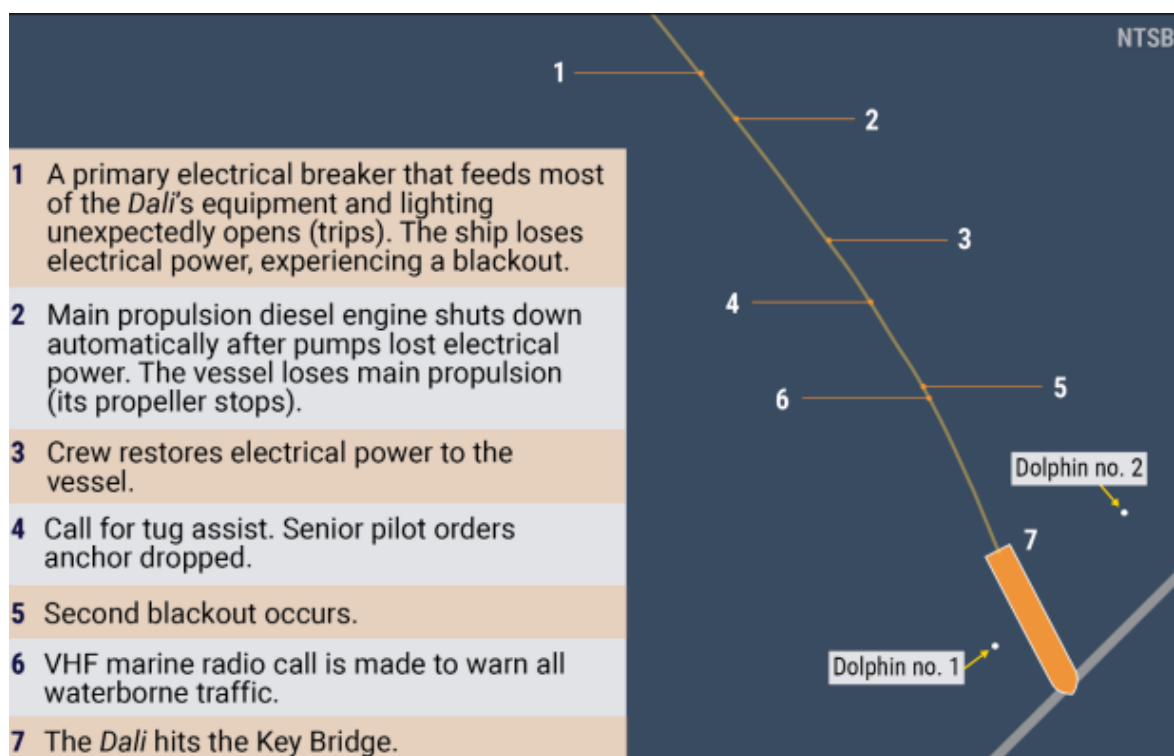
**Рисунок 2 – Хід розвитку зіткнення т/х «DALI» з мостом [2]**

відключення електроенергії. О **01.27:01** старший лоцман наказав віддати лівий якір. О **01.27:23** лоцман наказав перекласти кермо вліво на кут  $35^\circ$ , а інший лоцман зробив виклик по морській радіостанції дуже високої частоти (VHF), щоб попередити весь водний рух. О **01.27:32**, приблизно через 31 секунду після другого відключення електроенергії, екіпаж вручну включив автоматичні вимикачі HR2 та LR2, відновивши живлення шини низької напруги, яка живилася від генератора № 2. (Екіпаж відновив електропостачання до того, як судно вдарилося об мостову конструкцію, але не зміг відновити рух). О **01.27:53** було віддано наказ о закритті руху через міст. О **01.29:10** правий борт «DALI» вдарився об опору № 17 мосту Кі зі швидкістю 6,5 вузлів. Хід розвитку зіткнення надано на рисунку 2 (див. рисунок 2).

В наслідок зіткнення було зруйновано шість прольотів моста, тіла шести смертельно поранених членів будівельної бригади були знайдені, один із 23 членів екіпажу на борту судна «DALI» отримав поранення. За попередніми розрахунками, вартість ремонту моста Francis Scott Key Bridge буде коштувати близько 2-3 мільярдів доларів США ( див. пошкодження на рисунку 3). . Член

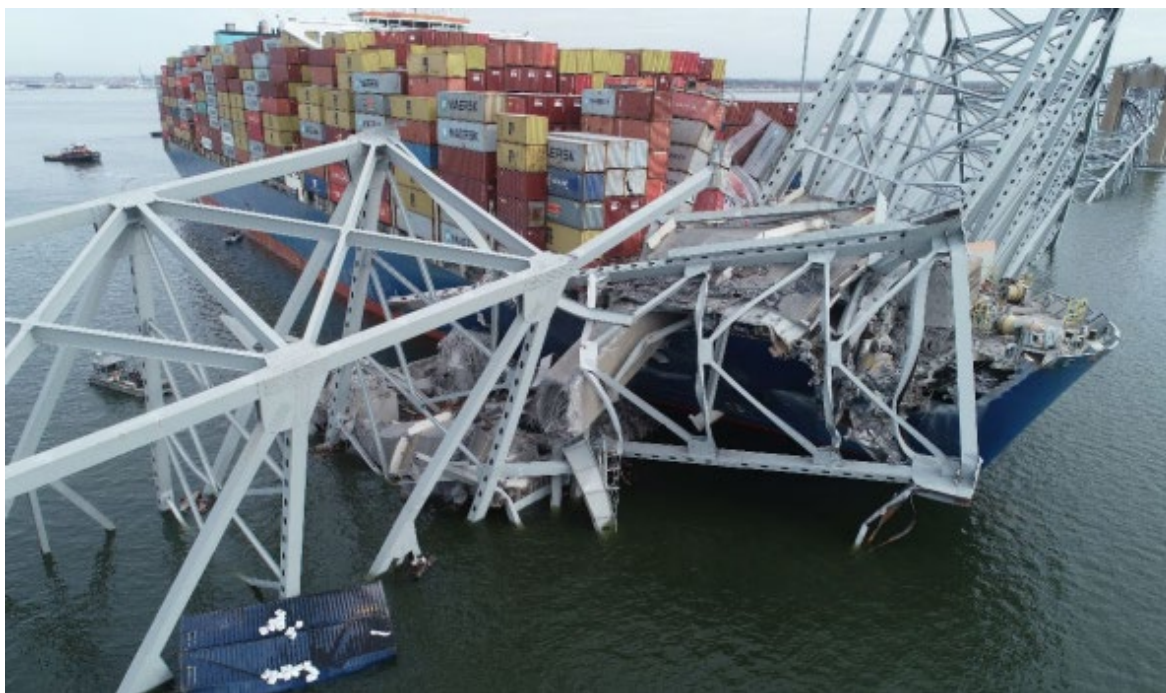
**Рисунок 3 – Стан мосту після зіткнення [2]**

екіпажу «DALI», який перебував на носі під час аварії, повідомив слідчим, що, коли він відпускав гальмо на лівому якорі, йому довелося втекти з носової частини судна через падаючі конструкції мосту, перш ніж він зміг знову застосувати якорний пристрій. А це свідчить про той факт, що якор і якорний ланцюг не спрацював, тобто не зупинив навал судна на опору моста.

1. На думку автора публікації, головна причина даної аварії полягає в невикористанні можливостей якорного пристрою для зупинки судна. Так, команду на віддачу якоря була віддана лоцманом о 01.27:01, а за повідомленням боцману, деталі конструкції мосту падали на нього під час віддачі гальма (падіння конструкцій сталося о 01.29:10). Отже, майже дві хвилини було втрачено через неможливість негайного виконання команди. Якоря повинні були відданими під час першої втрати електроживлення (о 01.25). Обидва і відразу. А це було неможливо через присутність на носовій станції тільки однієї людини.

3. Автор звертає увагу на втручання факторів «людського елемента» в розвиток аварії. По перше, міст було побудовано з порушеннями вимог безпеки (опори мосту не мали островків з безпеки, які не дозволяють конструкціям суден торкатися критичних опор. Це береговий організаційний фактор «людського елемента». І по-друге, протягом розвитку ситуації, запис розмов на навігаційному містку не дає ніяких підтверджень впливу на розвиток ситуації зі сторони капітана судна чи його помічників. Усі дії/накази йшли від лоцманів. Це вже недолік судового організаційного фактору, неготовність капітана та екіпажу судна до дій аварійного характеру. Так, у ході розвідку ситуації, коли виникла можливість зіткнення з опорою мосту, зі сторони судового персоналу не було надано ніяких типових наказів, наприклад: «Стояти біля лівого/правого якоря». Тому, наказ лоцману щодо віддачі якоря о 01.27 :01, було виконано тільки через 2 хвилини, через відсутність призначених фахівців біля якорного пристрою. Це мало вирішальне значення і не дозволило запобігти зіткнення судна з опорою моста. На жаль, в ході виконання розслідування аварії на це не було звернено уваги зі сторони офіційних представників експертної комісії.

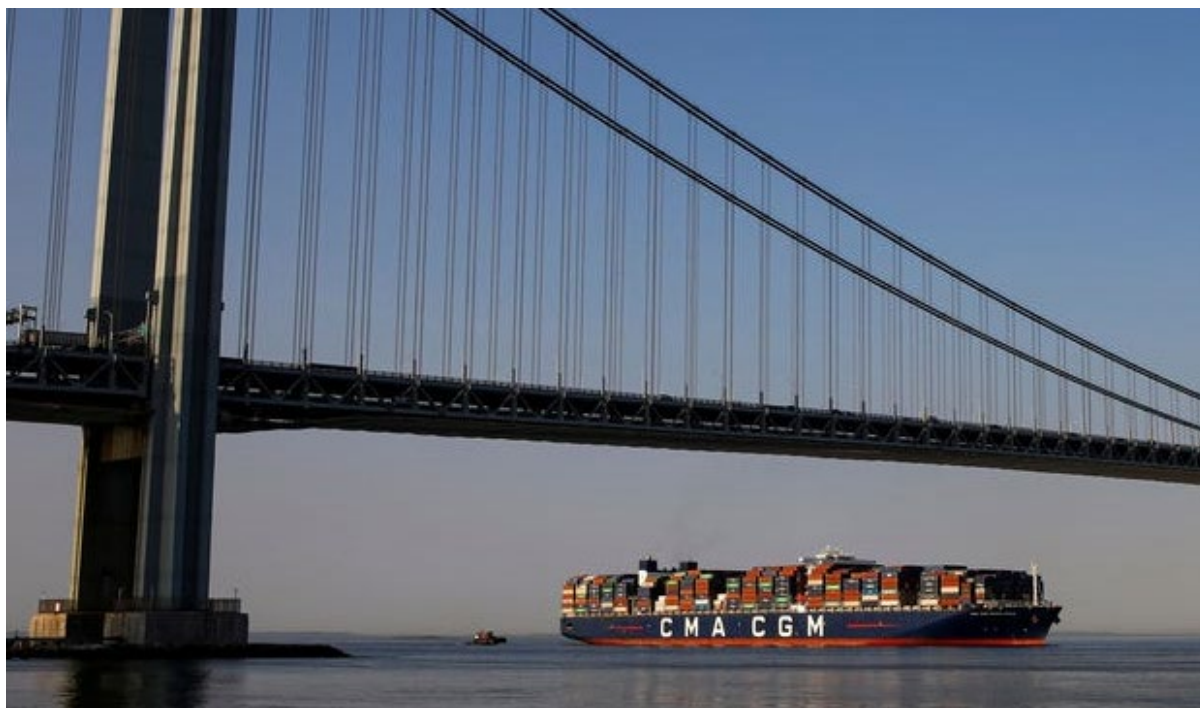
**Рисунок 4. - CMA CGM «APL QINGDAO» біля Verrazzano-Narrows Bridge, найдовшого підвісного мосту Нью-Йорка [3]**

В цей раз втрата обертання гвинта виникла також у темний час доби (08.30 р.м.), три буксири ще залишалися біля судна і мали можливість допомогти в зупинки судна і фіксації контейнеровозу в межах суднохідного каналу. Після оновлення роботи гвинта, судно, за вказівкою Служби берегової охорони США, продовжило рух до першого якорного міста, де була виконана позачергова перевірка судна. Даний випадок не викликав негативних наслідків і був кваліфікований як аварійна морська подія (інцидент).

1. У даному випадку можливо визначити тільки одну причину – вихід з ладу устаткування паливної апаратури головного двигуна, що викликало неочікувану зупинку останнього і страту руху. Ця технічна проблема була вирішена протягом короткого часу і судно отримало можливість продовжити рух.

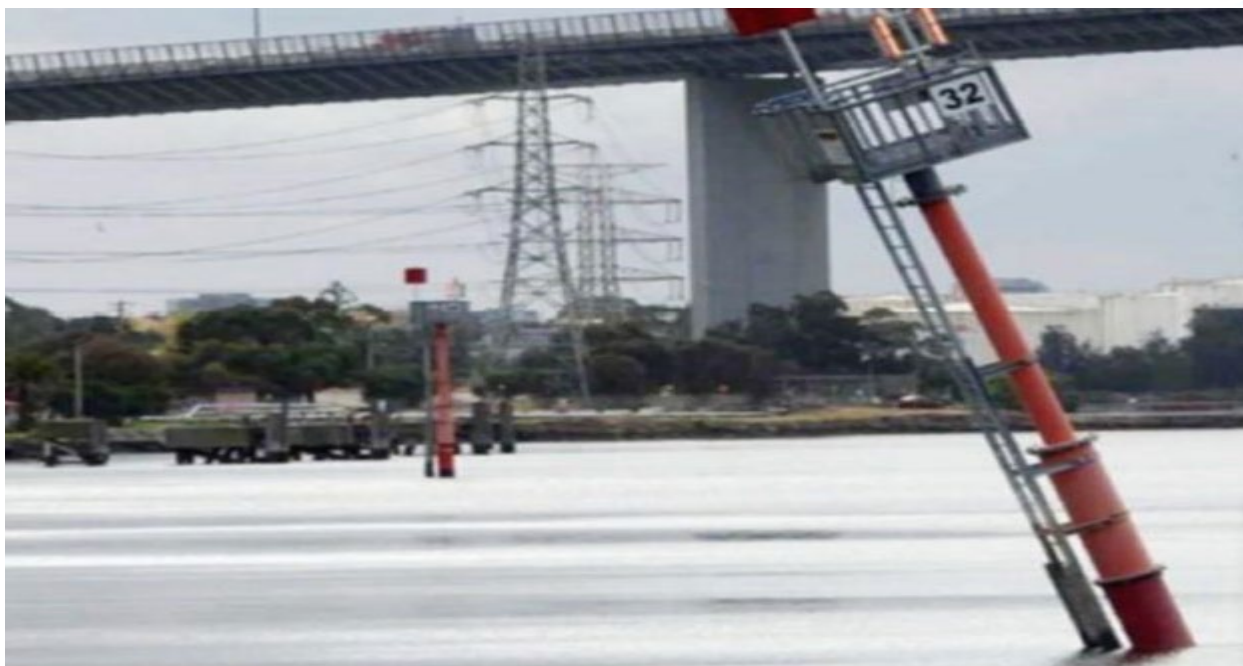
**Рисунок 5. – Наслідки зіткнення контейнеровозу «PUCCINI»  
з навігаційним знаком в порту Мельбурн [4]**

25 травня 2025 року, контейнеровоз СМА CGM «PUCCINI» було повністю підготовлено до відходу з річці Ярра порту Мельбурн. За допомогою буксирів і лоцману судно відійшло від причалу і почало рух через річку Ярра на вихід з порту. Виконуючи крутий поворот, судно, через недоліки у рульовому пристрої, втратило керованість і зіткнулося з навігаційним знаком № 32. В наслідок зіткнення, на корпусі судна була пошкоджена тільки фарба, однак навігаційний знак отримав значні пошкодження (див.рис.5). В ході розслідування було відзначено, що під час перевірки судна силами Берегової охорони Австралії (AMSA), яка трапилася за добу до відходу судна, було відкрито гідравлічний байпас клапан рульового пристрою, що і викликало невідповідальність між командами на кермо і фактичним положенням керма. Такі маніпуляції з гідравлікою керма не були потрібні для демонстрації, необхідної для перевірки», однак відповідальні офіцери судна мали неповне розуміння того, як працює рульовий механізм, і тому неправильно використовували гідравліку рульової системи.

1. Головна причина даної аварії – невиконання вимоги Міжнародної конвенції з охорони людського життя на морі 1974 року (СОЛАС-74), з поправками, стосовно процедури перевірок рульового пристрою до відходу судна з порту (Розділ V, Правило 26).

2. Автор змушений звернути увагу на майже повне втручання факторів «людського елементу» в цю аварію. Так,

- береговий організаційний актор людського елементу - розслідування виявило, що ризик цього підвищувався через неоднозначне формулювання в процедурах рульового механізму системи управління безпекою СМА CGM для всього їх флоту;

- судновий організаційний фактор – невиконання вимог Конвенції СОЛАС-74, з поправками, щодо перевірки рульового пристрою протягом 12 годин до відходу судна з порту (СОЛАС-74, Розділ V, Правило 26);

- індивідуальні фактори людського елементу - розслідування також виявило, що кілька офіцерів на борту не були настільки вправними в управлінні рульовим механізмом та змінами режимів керування, як того вимагають міжнародні правила.

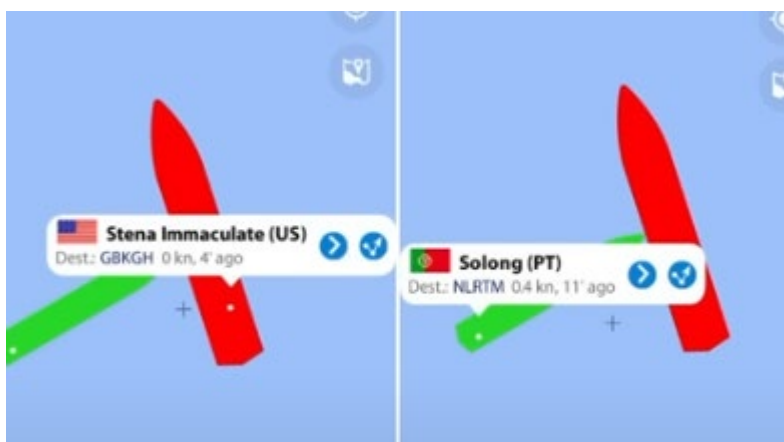
Рисунок 6 – Схема зіткнення суден [6]

в Португалії, здійснювало рейси в Північному морі, курсуючи між РОТТЕРДАМОМ, ГРЕЙНДЖМУТОМ ТА ХАЛЛОМ. 10 березня 2025 року його контейнерний вантаж містив різні товари, зокрема деякі з них, визначені як небезпечні вантажі. О 09.47 «*SOLONG*» зіткнувся з лівим бортом «*STENA IMMACULATE*», що стояв на якорі, на курсі  $150^\circ$  та швидкості відносно землі близько 16 вузлів (див.рис.6).

1. Не існує ніяких сумнівів того, що головна причина даного зіткнення полягає в порушенні правил Міжнародної конвенції з попередження зіткнення суден 1972 року, з поправками (МППЗС-72). Контейнеровоз «SOLONG» порушив Правила 5 (Спостереження) і 6 (Безпечна швидкість) МППЗС-72. На містку судна був тільки капітан судна, тобто інших спостерігачів на містку не було. В той же час повідомлялося, що видимість у районі на північ від маяка Гамбера була нестабільною та коливалася від 0,25 морських миль до 2,0 морських миль. Отже ми маємо пряме порушення Правила 5 МППЗС-72. Не зважаючи на погані погодні умови, судно рухалося зі швидкістю близько 16 вузлів, отже пряме порушення Правила 6 МППЗС-72. Аналогічні порушення були і зі сторони танкера «STENA IMMACULATE». Так, на містку танкера був тільки один 2-й офіцер, отже, це пряме порушення Правила 5 (Спостереження) МППЗС-72 для несення вахти під час поганих погодних умов. На жаль, усі доступні матеріали за даною аварією не відповідають на питання щодо подання туманних сигналів суднами чи надавалися будь-які попередження через УКХ чи

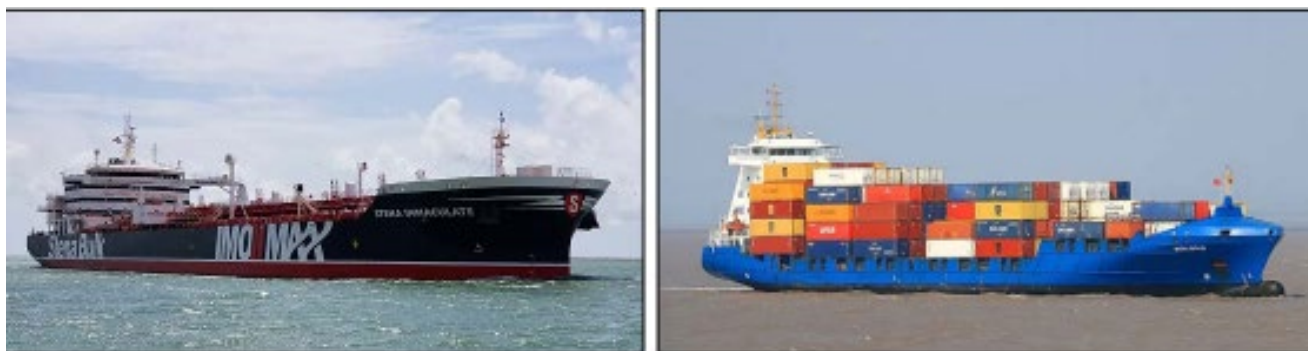
Рисунок 7. – Зображення суден, які зіткнулися 10 березня 2025 року [6]

Внаслідок зіткнення прорвало лівий вантажний танк №7 танкера «*STENA IMMACULATE*», через це, авіаційне паливо витекло в море та на ніс «*SOLONG*». Авіаційне паливо загорілося від тепла, що утворилося внаслідок зіткнення, а вогонь, що виник, підпалив вантаж контейнерів, що перебували на борту судна «*SOLONG*». Екіпажі суден вжили негайних заходів для вирішення ситуації, що склалася. Спроби екіпажів боротися з вогнем та виконувати пошуки зниклого моряка були ускладнені масштабами пожежі. Обидва судна були покинуті екіпажами на рятувальних шлюпках і згодом, зусиллями місцевих рятувальників та Берегової охорони Його Величності, були врятовані.

Внаслідок зіткнення і пожежі, яка з'явилася від сполоху бензину, обидва судна зазнали значних пошкоджень, загинула одна людина на борту контейнеровозу, виникла значна загроза довкіллю через забруднення моря бензином і небезпечними хімічними речовинами з контейнерів. Капітана контейнеровоза «SOLONG» було заарештовано.
