## ANALYSIS OF THE CAUSES OF SHIP ACCIDENTS DURING NAVIGATION IN PORT WATERS AND MOORING (PART 2)

### АНАЛІЗ ПРИЧИН АВАРІЙ СУДЕН ПІД ЧАС ПЛАВАННЯ У ПОРТОВИХ ВОДАХ ТА ПІД ЧАС ШВАРТУВАННЯ (ЧАСТИНА 2)

**Bychkovsky Y. / Бичковський Ю.В.***PhD, docent, deep sea captain / PhD, доцент, капітан**ORCID: 0000-0003-1459-9029**Odesa National Maritime University, Odesa, Mechnikova 34, 65029**Одеський національний морський університет, м. Одеса, Мечникова 34, 65029*

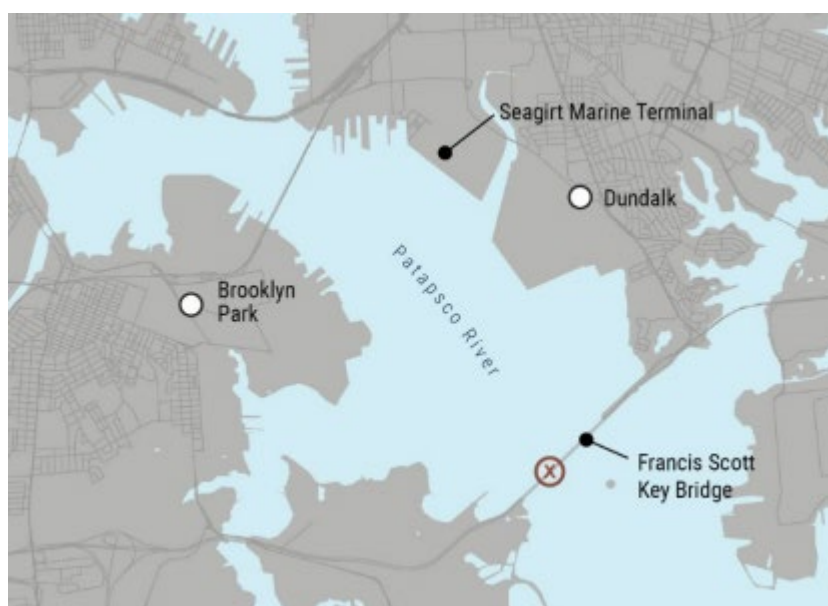
**Рисунок 1. – Місце плавання т/х «DALI» [2]**

Близько о **00.05** 26 березня 2024 року старший лоцман та лоцман-стажер Асоціації лоцманів Меріленду піднялися на борт судна «*DALI*», яке мало відходити з морського терміналу СІПРТ до КОЛОМБО (Шрі-Ланка). Під час обміну думками, відповідаючи на запитання лоцмана, капітан судна підтвердив хороший стан судна і відсутність будь-яких обмежень для маневрування. Близько о **00.36** два буксири відтягнули «*DALI*» від причалу. О **00.45** лоцман надав наказ на роботу головним двигуном судна в режимі «ПСМХ». Близько о **01.07** судно увійшло в протоку Форт-Макгенрі і лоцман звільнив буксири і передав управління судном стажеру. Близько о **01.09** рух судна було збільшено на «ПМХ».
